Sicherheit von Handhubwagen

Nominiert Förderpreis 2016 Transport und Verkehr

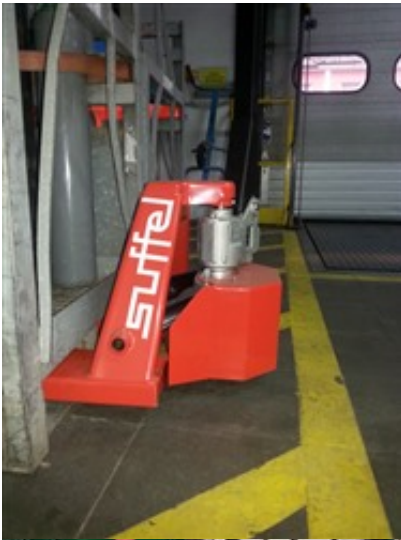
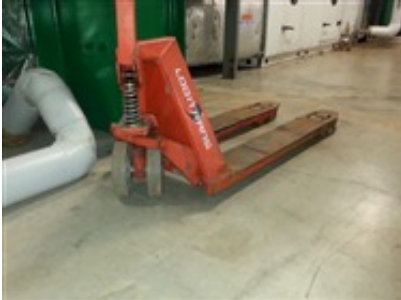
Eckhard Tschersich hat im Eigenbau eine Verkleidung für die Lenkräder entwickelt, die sich mit den Lenkrädern bewegt und bis auf etwa 2 cm über den Boden hinabreicht.

Nach erfolgreichem Test wurde mit einem Hersteller Kontakt aufgenommen. Das Muster des Herstellers wurde weiter optimiert (Bodenabstand angepasst und noch bestehende Quetschstellen beseitigt) und anschließend an über 30 Handhubwagen nachgerüstet.

Handhubwagen besitzen bauartbedingt an den Lenkrädern eine Quetschstelle, wenn die Lenkräder an bzw. auf einen Fuß gefahren werden. Wenn die Füße nicht senkrecht vor den Lenkrädern, sondern schräg dazu stehen, kann die Stahlkappe nicht schützen. Insbesondere die Mittelfußknochen sind dadurch einem erheblichen Verletzungsrisiko ausgesetzt.

Vor allem beim Rangieren unter engen Bedingungen (Deichsel ragt fast senkrecht hoch und die Beschäftigten stehen unmittelbar in der Nähe der Lenkräder) können bei starkem Einschlag der Lenkräder die Füße seitlich getroffen und schwer verletzt werden.

Als Ergebnis wurden die Gefahrstellen an allen Handhubwagen dauerhaft beseitigt. Es entstand keine Beeinträchtigung der Nutzbarkeit oder der Lenkbarkeit. In den letzten zwei Jahren traten keine entsprechenden Fußverletzungen auf.
